12 EJEMPLOS DE RESOLUCIÓN DE PROBLEMAS DE FIJACIÓN SOBRE METALES

12.1 Fijación sobre Zamak

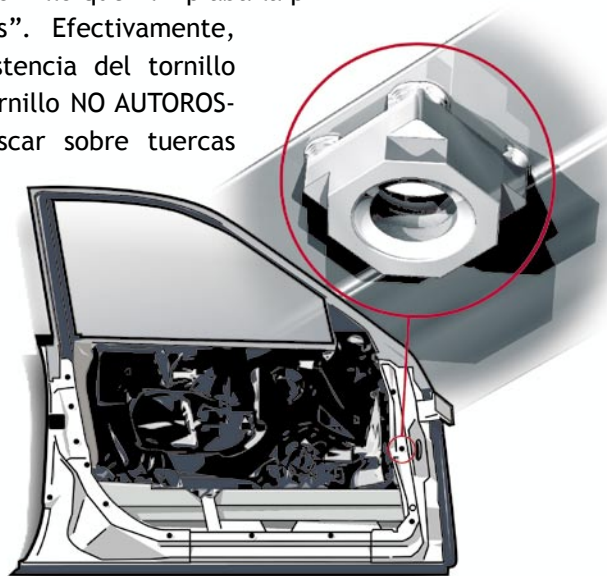
Un fabricante de automóviles contactó con nuestro Departamento Técnico para resolver un problema: uno de los componentes del interior de las puertas delanteras del modelo más vendido en su empresa, era fijado mediante seis tornillos métricos sobre seis tuercas cuadradas soldables. Las tuercas se soldaban antes de pintar la puerta que, durante el proceso de pintado, quedaban restos en el interior de la tuerca.

En CELO propusimos la modificación de los moldes de estampación de la chapa de la pieza, para poder crear agujeros extruidos, y utilizar un tornillo autorroscante TAPTITE® CA. Las ventajas conseguidas fueron:

- La pintura que quedaba en el interior del agujero no bloqueaba el tornillo, que al ser autorroscante, la eliminaba durante el proceso de roscado sin problemas.
- Ahorró el coste de las seis tuercas y el tiempo empleado en soldarlas.
- La forma trilobular de la rosca Taptite® CA, aseguraba la resistencia al aflojado por vibraciones.
- Evitaba los antiguos problemas de roscas cruzadas que habían habido durante la utilización del tornillo métrico previo.

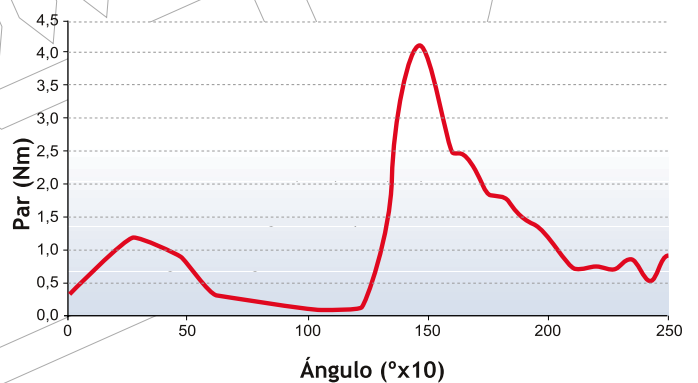
COMPORTAMIENTO DEL TORNILLO TAPTITE® II

Las pruebas de roscado mostraron los siguientes valores de par:

Test	Par de roscado (Nm)	Par de fallo (Nm)	Ratio seguridad
1	1,07	4,14	3,87
2	1,00	3,84	3,84
3	1,39	3,89	2,80
4	1,29	4,18	3,24
5	1,32	4,82	3,24
Media	1,21	4,07	3,40

La gráfica a continuación refleja el comportamiento del tornillo durante el roscado:

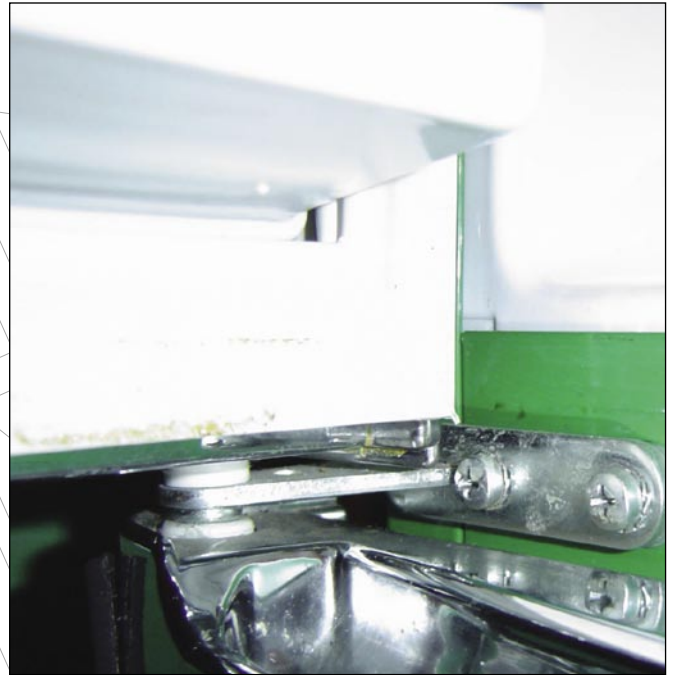
Figura 60
Fijación de la puerta sobre el cuerpo de una nevera.

La sustitución de un tornillo métrico + arandela dentada por un Taptite® II en una puerta de nevera AHORRÓ COSTES por los siguientes conceptos:

- Eliminación de las operaciones previas de preparación del agujero: formación tuerca interna con macho de roscar y limpieza de virutas y lubricante.
- Coste de los elementos de ensamblaje para evitar el aflojado: arandela dentada.

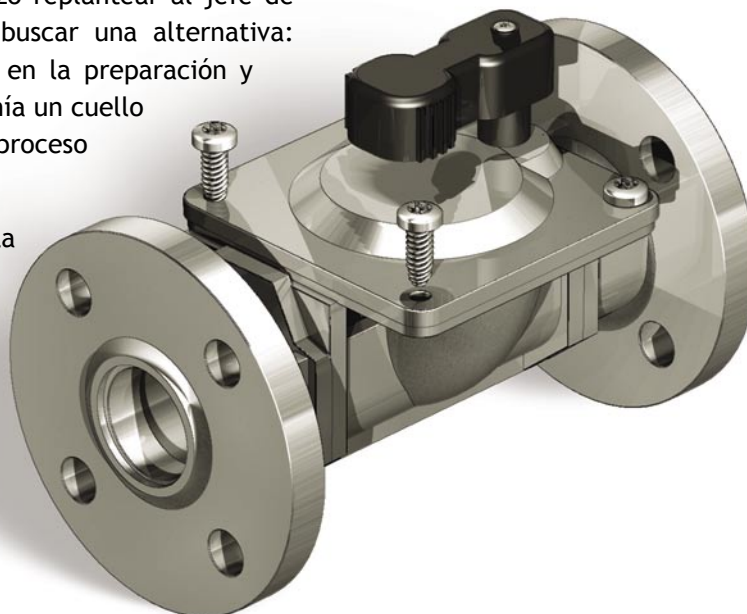
La operación de crear rosca interna y limpieza de virutas en cuatro agujeros del cuerpo de una válvula de aluminio inyectado de alta presión, hizo replantear al jefe de producción la necesidad de buscar una alternativa: además del tiempo invertido en la preparación y roscado de los agujeros, suponía un cuello de botella importante en el proceso productivo.

El ahorro de costes con la utilización de tornillos TAPTITE® II se estimó en 43.000€ en concepto de reducción de tiempo y costes asociados en las operaciones previas de ensamblaje.
